Kto odpowie za Smoleńsk

Raport 2015

ZESPÓŁ PARLAMENTARNY

ds. Badania Przyczyn Katastrofy
TU-154 M z 10 kwietnia 2010 roku

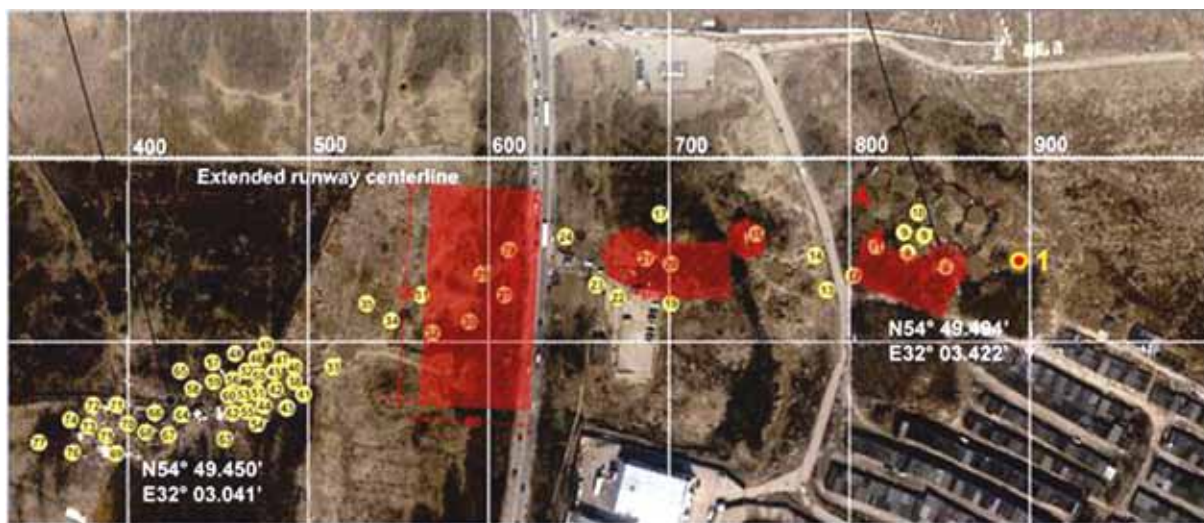
Rysunek 10. Lokalizacja fragmentów samolotu wg raportu rosyjskich prokuratorów z 10 i 11 kwietnia 2010 r. naniesiona na zdjęcie z oblotu miejsca katastrofy zamieszczone w raporcie MAK (M. Dąbrowski, K. Nowaczyk).

Jak widać na powyższym zdjęciu z oblotu, rozbieżności pomiędzy fragmentami wraku zewidencjonowanymi przez komisję MAK i prokuratorów rosyjskich występują już w pobliżu brzozy, która miała „odciąć” fragment lewego skrzydła. Stopień manipulacji najlepiej ilustrują zdjęcia satelitarne (GeoEye) z miejsca katastrofy pokazane na Rysunku 11. Widać na nich, że fragment lewego statecznika „przeniósł się” o ponad 20 metrów pomiędzy 11 kwietnia i 12 kwietnia tak, żeby znaleźć się za pierwszymi śladami uderzenia samolotu w ziemię. W raporcie rosyjskim podano pozycję statecznika z 12 kwietnia. Już 11 kwietnia, z obu stron kadłuba zostały odcięte burty. Ukryto w ten sposób charakterystyczny kształt zniszczeń, będący następstwem eksplozji wewnętrznej (Rysunek 14). Na miejsce katastrofy wprowadzono natychmiast ciężki sprzęt do robót ziemnych. Teren katastrofy nie był należycie zabezpieczony, lecz szeroko dostępny dla osób postronnych. Osoby te podnosiły i zabierały części samolotu, odzieży ofiar lub przedmioty z ich dobytku. Nawet części ludzkiego ciała i fragmenty kości były zbierane przez wiele miesięcy po katastrofie. W rezultacie, niektóre rzeczy osobiste ofiar skradziono i pobrano pieniądze z ich kart kredytowych. Według rosyjskiego raportu, w czasie wypadku system oświetlenia lotniska Smoleńsk Siewiernyj działał prawidłowo. Taki wniosek pozostaje w bezpośredniej sprzeczności ze zdjęciami białoruskiego dziennikarza

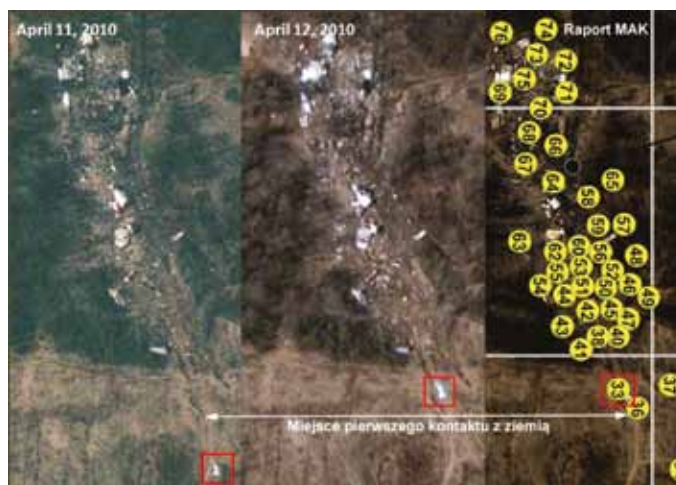
Rysunek 11. Zdjęcia satelitarne z 11 i 12 kwietnia 2010 r. obrazujące przesunięcie lewego statecznika (czerwony kwadrat) za linię pierwszego kontaktu z ziemią i jego pozycja w raporcie MAK (punkt 33). (K. Nowaczyk) Załącznik VI.

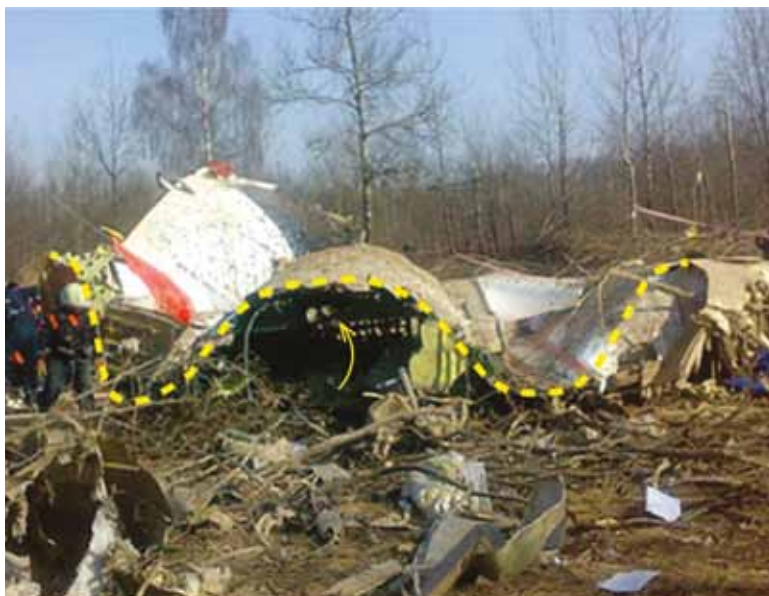
Rysunek 14. Część kadłuba odwrócona i otwarta (żółta linia i strzałka). Załącznik VIII.

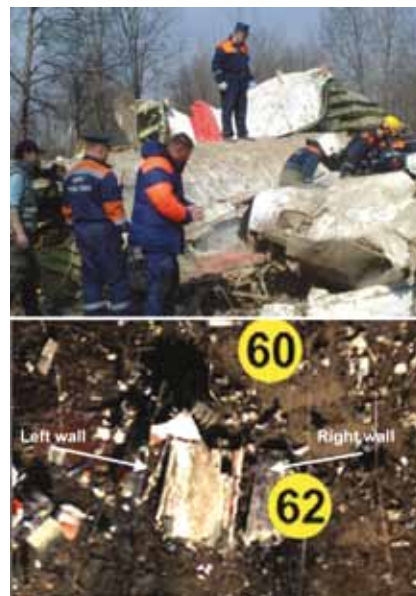
Rysunek 15. Lewa i prawa ściana odcięte od kadłuba w dniu 11.04.2010 r. Oddzielone ściany (białe strzałki) na zdjęciu z Raportu MAK.

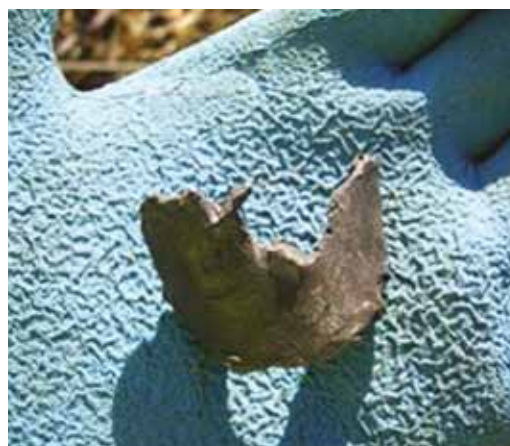
Sześć miesięcy po katastrofie zezwolono zespołowi polskich archeologów na zbadanie miejsca wypadku. Polscy eksperci znaleźli dziesiątki tysięcy małych fragmentów na powierzchni, a przy użyciu detektora metali o zakresie do 20 cm zidentyfikowali kolejnych dwadzieścia tysięcy metalowych części pod powierzchnią ziemi na głębokości do 20 cm. Za pomocą kilku odwiertów do głębokości 60 cm potwierdzili, że każdemu niewielkiemu fragmentowi metalu towarzyszyło kolejnych sześć niemetalowych części. Oszacowali ogólną liczbę szczątków samolotu na około 60 tys. Niektóre metalowe części były opalone lub zwęglone przez działanie wysokiej temperatury (patrz Rysunek 18).

Rysunek 18. Przykład spalonego fragmentu metalu znalezionego 100 metrów przed uderzeniem samolotu w ziemię. (Załącznik XI).

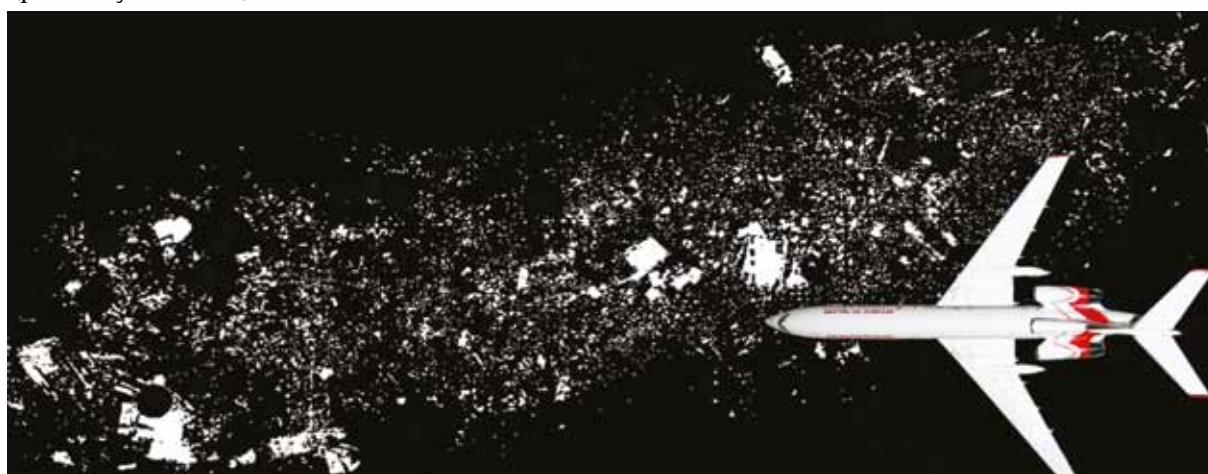
Rysunek 19. Mapa szczątków znalezionej na głównym miejscu katastrofy, przygotowana dla celów polskiego raportu archeologów (Załącznik XII). Profil samolotu w skali 1:1 w stosunku do ziemi. (K. Nowaczyk).

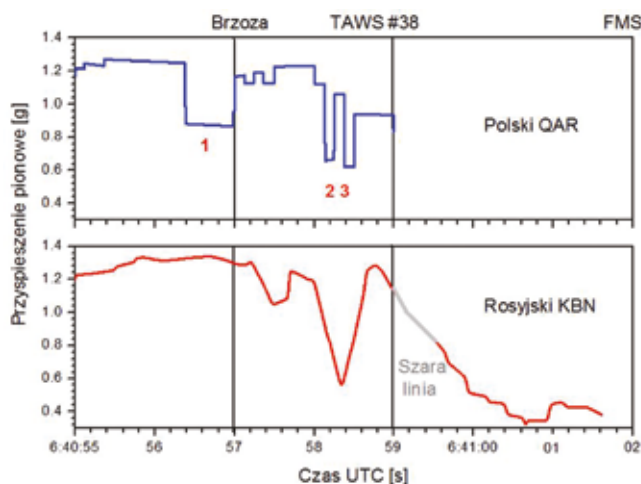
Rysunek 21. Pionowe przyspieszenie wg polskiego rejestratora QAR i rosyjskiego raportu. Trzy punkty szczytowe (punkty 1, 2, 3) następujące bardzo szybko po sobie, kolejno co 1/10 sekundy, niewyjaśnione w raporcie MAK. (Załącznik X).

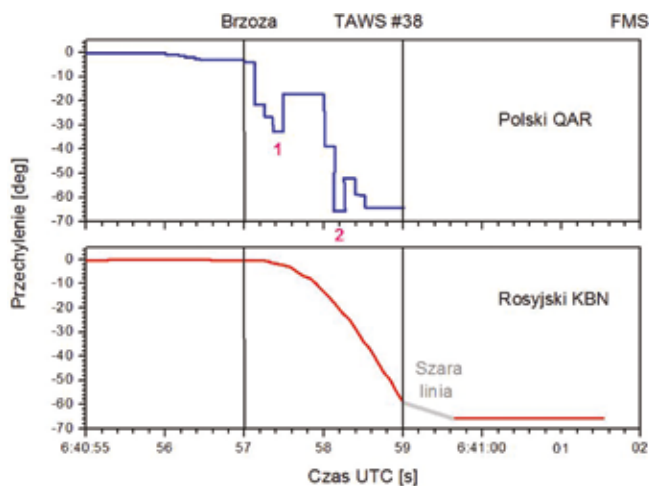
Rysunek 22. Obrót w lewo zarejestrowany i przez dwa rejestratory podłączone równolegle do tych samych czujników. Wykres przygotowany na podstawie danych z rosyjskiego raportu MAK oraz eksperta ATM PP. (Załącznik X).

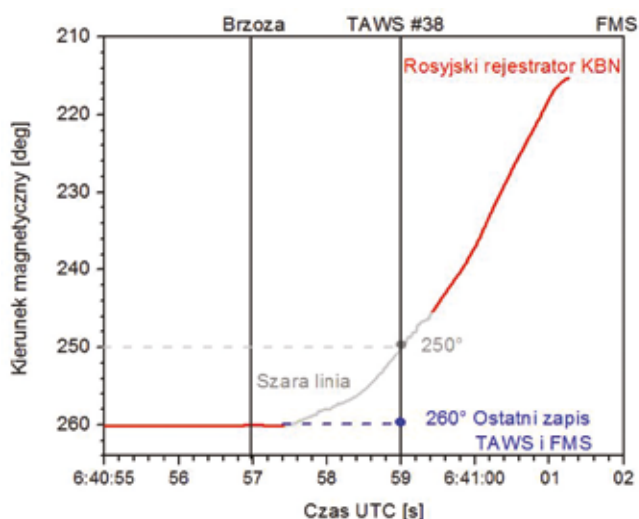
W pamięci FMS zapisany został ostatni, pozytywnie zweryfikowany kierunek magnetyczny 260°, taki sam jak w TAWS #38 około 140 m za brzozą¹⁶. Tymczasem rosyjski raport podaje w TAWS #38 wartość kierunku magnetycznego 250° i prezentuje dalszą jego zmianę, aż do wartości 214° (czerwona linia), czym uzasadnia obrót samolotu.

Rysunek 23. Rzeczywisty kierunek magnetyczny zarejestrowany przez TAWS #38 i FMS (przerwana linia i niebieski punkt) i przedstawiony w raporcie MAK (czarna linia). (Załącznik X).

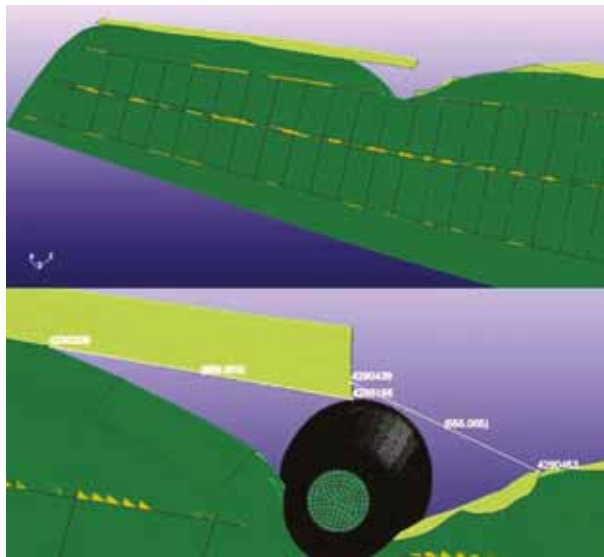
Brzoza, którą obwinia się o zniszczenie skrzydła, nie mogła go odciąć (W. Binienda⁶, G. Szuladzinski⁷), *Obliczenia parametryczne wykonane metodą Finite Element Method (LS-Dyna) wykazują, że gdyby samolot uderzył w brzozę przy prędkości 75 m/s, to skrzydło przecięłoby drzewo. Samo skrzydło poniosłoby jedynie niewielką szkodę (Rysunek 25).* Prof. Binienda podczas III Konferencji Smoleńskiej przedstawił rozbudowaną symulację uwzględniającą skrzela (sloty) skrzydła.

Rysunek 25. Symulacja LS-Dyna zderzenia skrzydło-brzoza - prof. W. Binienda.

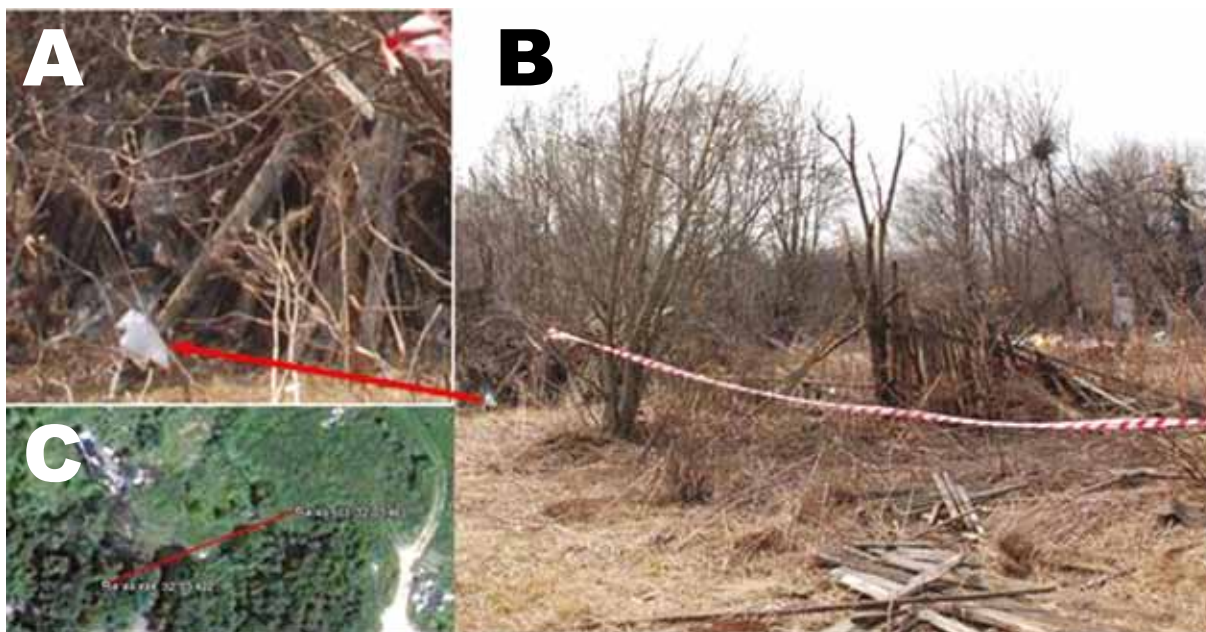
Niezależnym potwierdzeniem innego przebiegu katastrofy są zdjęcia na Rys. 26, pokazujące szczątki skrzydła znalezione około 25 m przed brzozą. W rosyjskim raporcie znajduje się stwierdzenie, że brzoza to pierwszy punkt, w którym struktura samolotu uległa poważnym uszkodzeniom (uderzenie w drzewo). Ponadto, oficjalne polskie śledztwo prowadzone przez prokuraturę wojskową udokumentowało inne szczątki znajdujące w miejscu o następujących współrzędnych: N54°49.503/E32°03.463 czyli ok. 40 m przed brzozą [raport E-che-90/12]. Kolejne szczątki skrzydła znalezione „poniżej”, w odległości 40-150 m od punktu wybuchu w powietrzu, potwierdziły dalszy rozpad skrzydła (patrz Część C, Ryc. 26).

Rysunek 26. Szczątki skrzydła samolotu znalezione przed brzozą

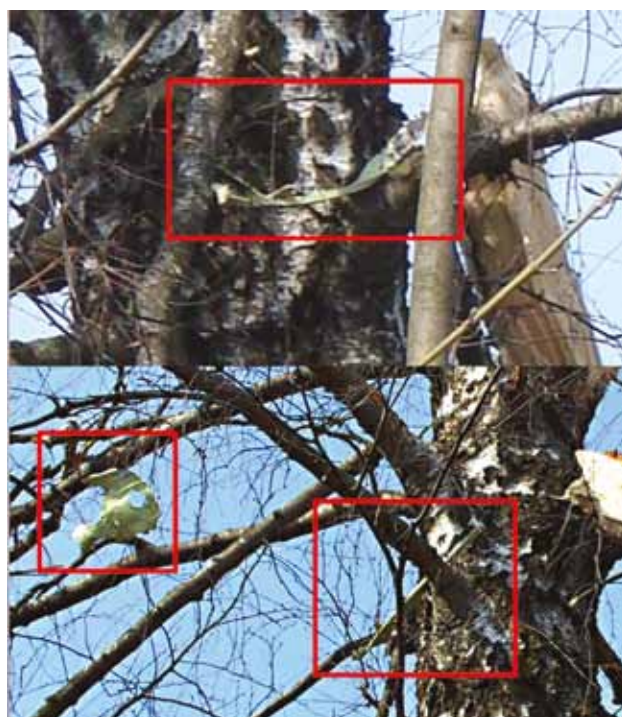
Rysunek 27. Fragment lewego skrzydła zwisający na gałęziach brzozy po zderzeniu przy prędkości 270 km/h.

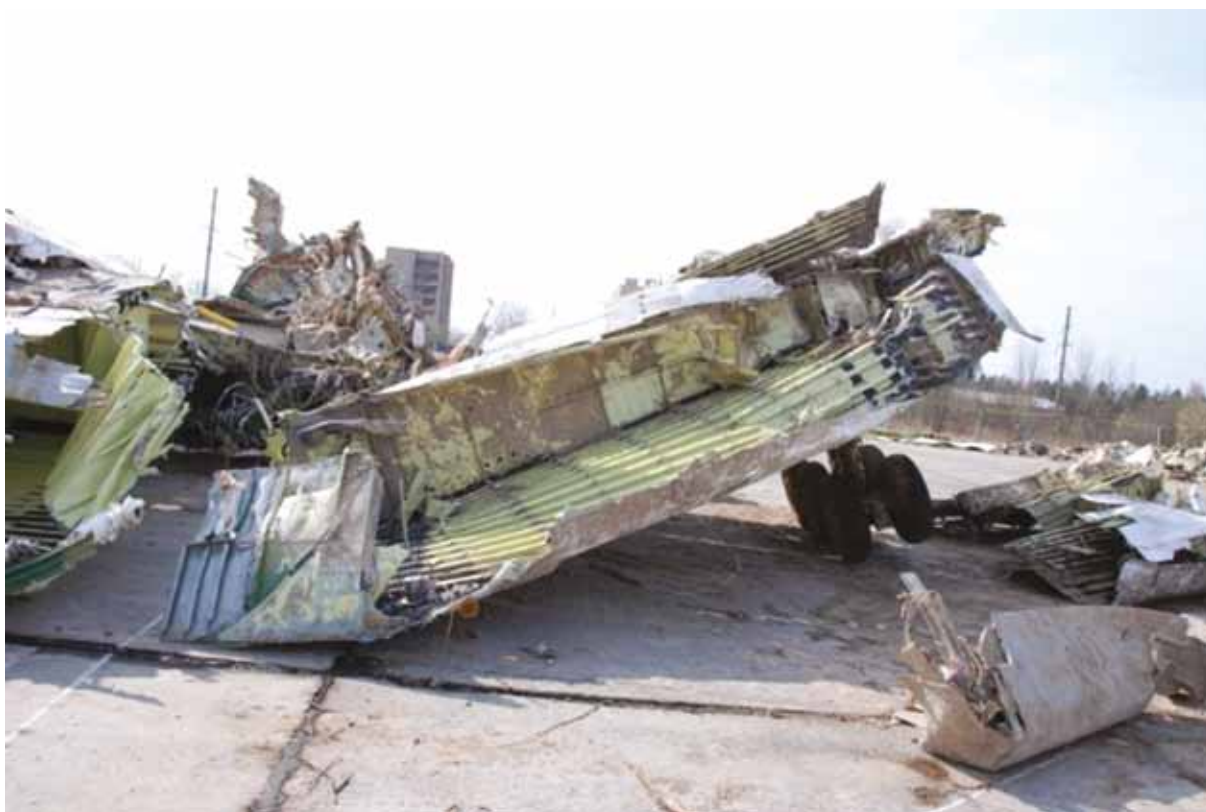
Lewe skrzydło, z którego wybuch wyrwał pierwszy dźwigar i część drugiego oraz trzeciego

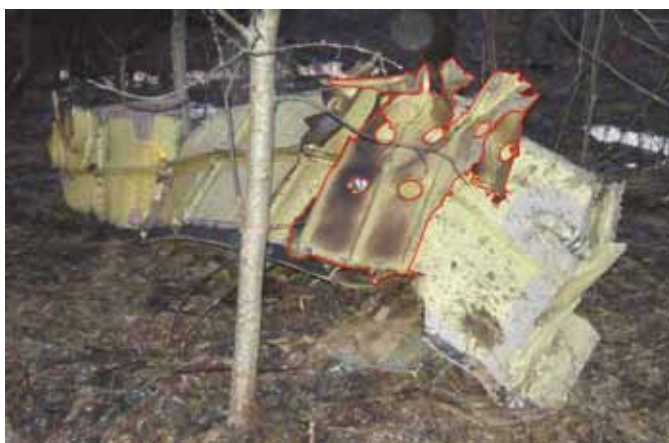
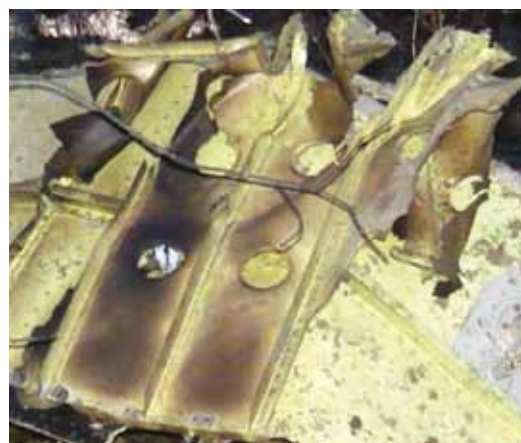
Pierwszy dźwigar lewego skrzydła z wyraźnie widocznymi osmoleniami i opaleniami na skutek wybuchu

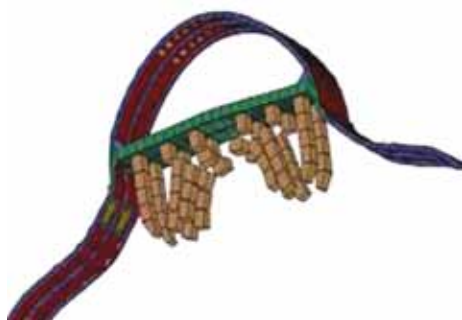
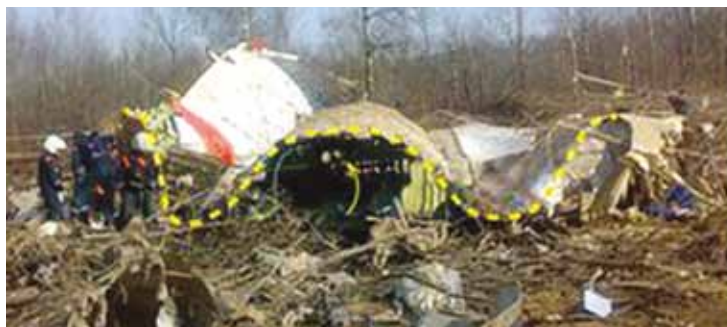
Rysunek 30. Po lewej - wewnętrzny wybuch w kadłubie - symulacja LS-Dyna dr. Szuladzinskiego. Po prawej - część kadłuba odwrócona i otwarta (żółta linia i strzałka).

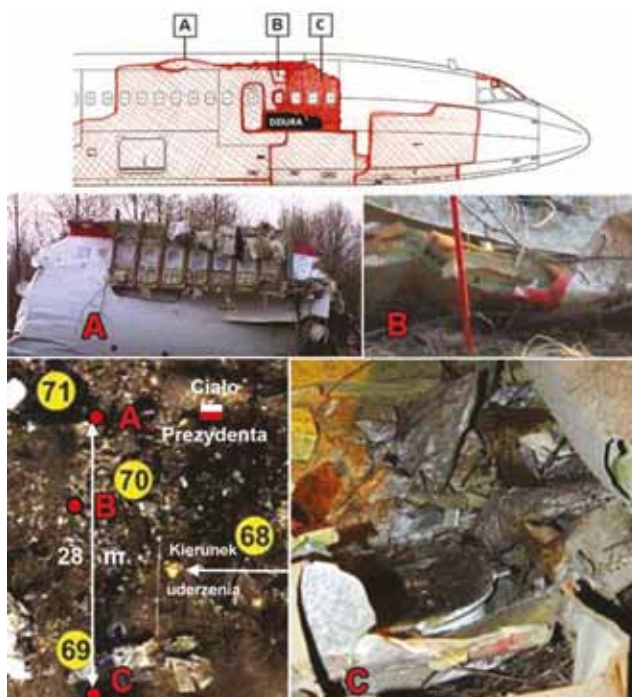
Rysunek 31. Lokalizacja części z kabiny prezydenckiej na głównym miejscu wypadku w odległości 28 m w poprzek kierunku uderzenia (punkty A i C). Widoczne oznaki działania wysokiej temperatury i wysokiego ciśnienia w środku części prezydenckiej (część C).

- Końcowym etapem katastrofy był wybuch w prezydenckiej salonce już po uderzeniu samolotu w ziemię. Eksplozja rozrzuciła części salonki z wyraźnymi śladami działania wysokiej temperatury i ciśnienia (drzwi, kanapę, fragment kadłuba z oknem) w promieniu 30 metrów, prostopadle do kierunku uderzenia.
