Kto odpowie za Smoleńsk

Raport 2015

ZESPÓŁ PARLAMENTARNY

ds. Badania Przyczyn Katastrofy
TU-154 M z 10 kwietnia 2010 roku

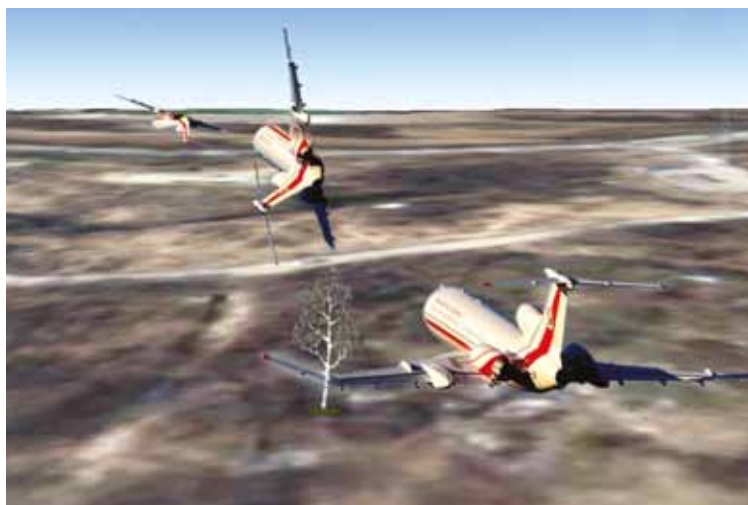
MAK przypisuje pełną odpowiedzialność za katastrofę polskiemu pilotom. Według MAK załoga nie przerwała zejścia przy minimalnej wysokości zniżania ustalonej na 100 m, ale kontynuowała je z prędkością pionową o wartości dwukrotnie wyższej od zalecanej. Próba lądowania bez kontaktu wzrokowego z ziemią spowodować miała kolizję samolotu z brzozą na wysokości około 5 m, czego wynikiem była utrata 6,5 m lewego skrzydła maszyny a następnie obrót w lewą stronę na skutek niezrównoważonej siły nośnej skrzydeł, i uderzenie w ziemię w pozycji niemal odwróconej (obrót o 150°).

Rysunek 2. Wizualizacja ostatnich sekund lotu TU-154M przed uderzeniem w ziemię według raportu MAK (K. Nowaczyk).

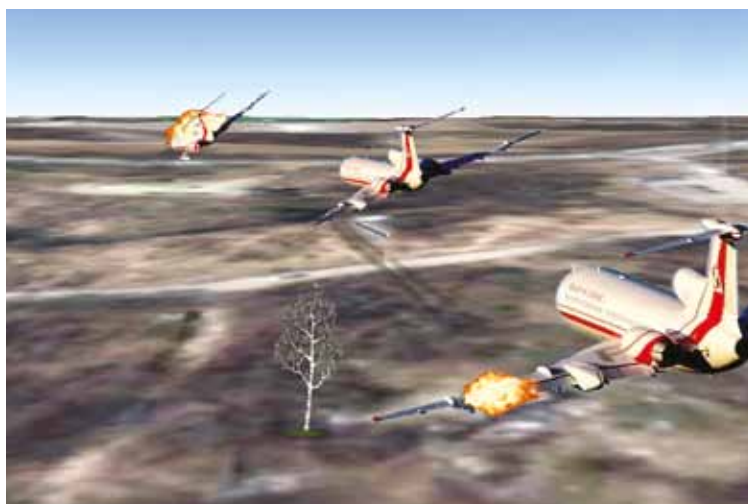
Rysunek 3. Scenariusz ostatnich sekund lotu samolotu według ekspertów i naukowców współ-pracujących z Zespołem Parlamentarnym. Dokładna wartość przechylenia samolotu w lewo jest nadal nieznana. (K. Nowaczyk).

- Według danych z rejestratora lotu w połączeniu z obrazami z miejsca katastrofy, lewe skrzydło samolotu zaczęło się rozpadać około 50-70 metrów przed sugerowanym „uderzeniem” w brzozę;
- Całkowite zniszczenie samolotu było wynikiem serii wybuchów, z których pierwszy zniszczył skrzydło, a następne kadłub samolotu. Główny wybuch miał miejsce w powietrzu wewnątrz kadłuba, jak wskazuje nagranie TAWS #38¹² oraz zapis FSM, i nastąpił w przybliżeniu na jedną sekundę przed pierwszym zderzeniem z ziemią.

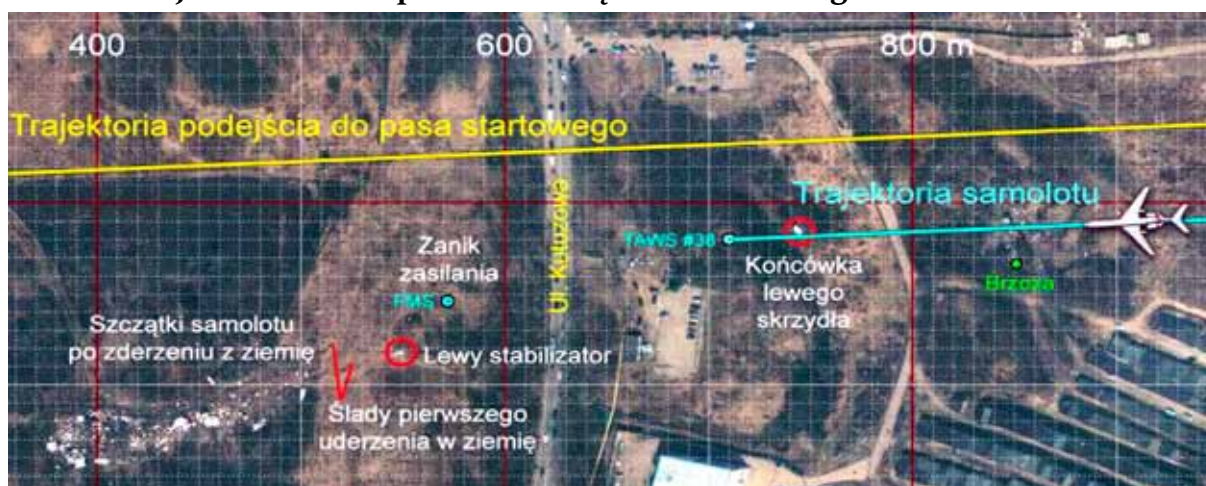
Rysunek 4. Trajektorja samolotu (linia błękitna) w porównaniu do osi drogi startowej (linia żółta). Mapa sporządzona przez K. Nowaczyka na podstawie raportu MAK (Załącznik VIII), zdjęcia satelitarnego (Załącznik VI) i raportu NTSB (Załącznik VII). Pozycje FMS i TAWs #38 pochodzą z ekspertyzy Universal Avionics NTSB (Załącznik X). Zanik zasilania na wysokości 15 m, 70 m przed pierwszymi śladami uderzenia w ziemię.

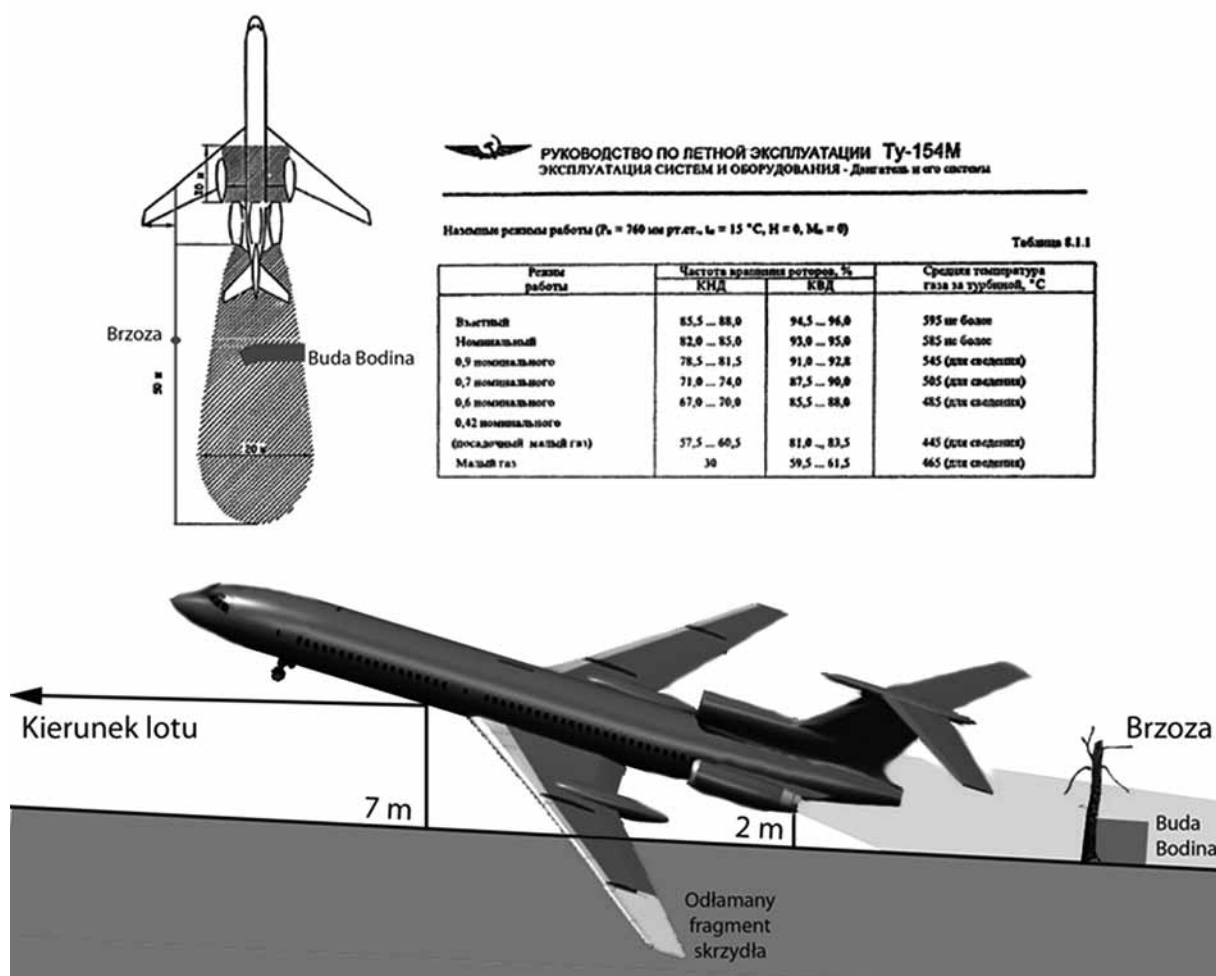
W oparciu o wykonaną w Moskwie cyfrową kopię zapisu rejestratora ATM-QAR²⁰ można dokładnie wyznaczyć pozycję samolotu o godz. 6:40:57,375 czasu UTC, około 30 metrów za miejscem gdzie rośla brzoza na działce Bodina (rys. 24). Jak widać na rysunku lewe skrzydło samolotu (nawet bez utraconej końcówki) znajduje się ponad dwa metry poniżej gruntu.

Jest to ewidentny dowód niespójności prezentowanych danych. Nie należy się zatem dziwić, że dysponując takimi materiałami źródłowymi polska komisja mogła jedynie powtórzyć główne tezy raportu MAK.

Rysunek 24. Pozycja TU-154M o godz. 6:40:57,375 czasu UTC według cyfrowego odczytu ATM QAR dokonanego w Moskwie (czerwiec 2011)

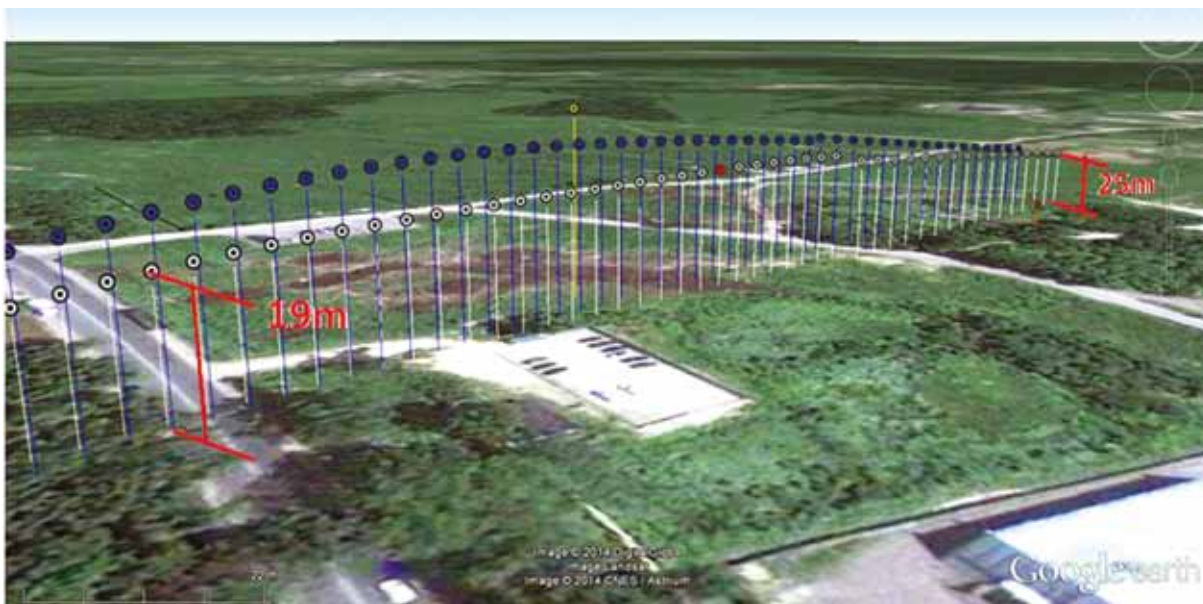
Podczas III Konferencji Smoleńskiej G. Jorgensen przedstawił obliczenia trajektorii pionowej, które wykonał wykorzystując oprogramowanie CFD (Computational Fluid Dynamics) firmy Metacomp i zapisy z czarnych skrzynek, wykazując, że trajektoria musiała być wyższa od prezentowanej w raporcie. Ma to szczególne znaczenie przy ocenie wysokości przelotu nad brzozą (Rysunek 24).

Rysunek 24. Trajektoria pionowa środka masy samolotu (niebieskie punkty) i końcówki lewego skrzydła (białe punkty) – G. Jorgensen

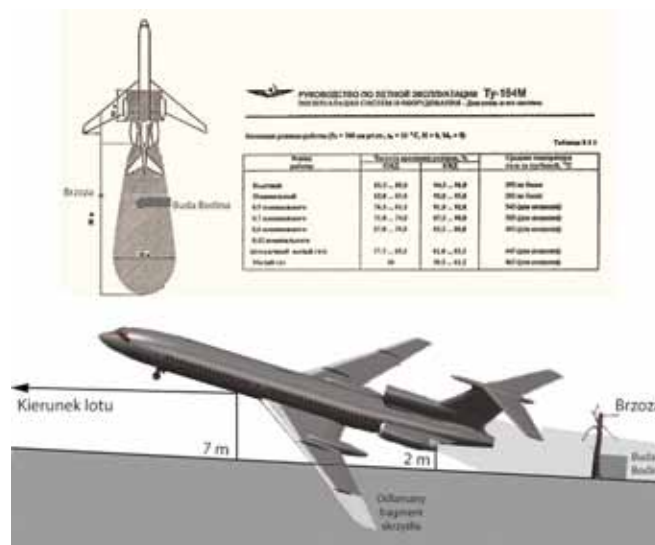
Obrazowym podsumowaniem dyskusji o trajektorii samolotu w ostatnich sekundach lotu jest Rysunek 29. Pokazano na nim pozycję samolotu w niecałe pół sekundy po „zderzeniu” z brzozą. Została ona wyznaczona w oparciu o cyfrowe dane z polskiej skrzynki QAR odczytane w Moskwie w czerwcu 2011 roku. Według tych danych lewe skrzydło (już po oderwaniu końcówki) wbiłoby się dwa metry w ziemię, a dysza lewego silnika znalazłaby się dwa metry nad ziemią. W bezpośrednim zasięgu gorących gazów wyrzucanych z silników samolotu znalazłoby się nie tylko sterty śmieci wokół brzozy, ale również pobliski prowizoryczny płot i szopa. Jak widać na licznych zdjęciach z miejsca katastrofy przetrwały one bez widocznych zniszczeń.

Rysunek 29. Pozycja samolotu o godzinie 6:40:57.375 czasu UTC wyznaczona z cyfrowego zapisu ATM QAR (Moskwa, 7.06.2011 r.) – K. Nowaczyk
